UNTER TROCKENER HAUBE

Er war undicht und marode. Deshalb musste der Letziturm – Teil der historischen Stadtmauer von Basel – saniert werden. Witterung und Taubenkot hatten dem Dachstuhl mächtig zugesetzt. Doch jetzt ist der Wehrturm wieder fit für die nächsten Jahrzehnte.

SANIERUNG LETZITURM

Objekt: Historischer Letziturm, Teil der alten Stadtmauer von Basel

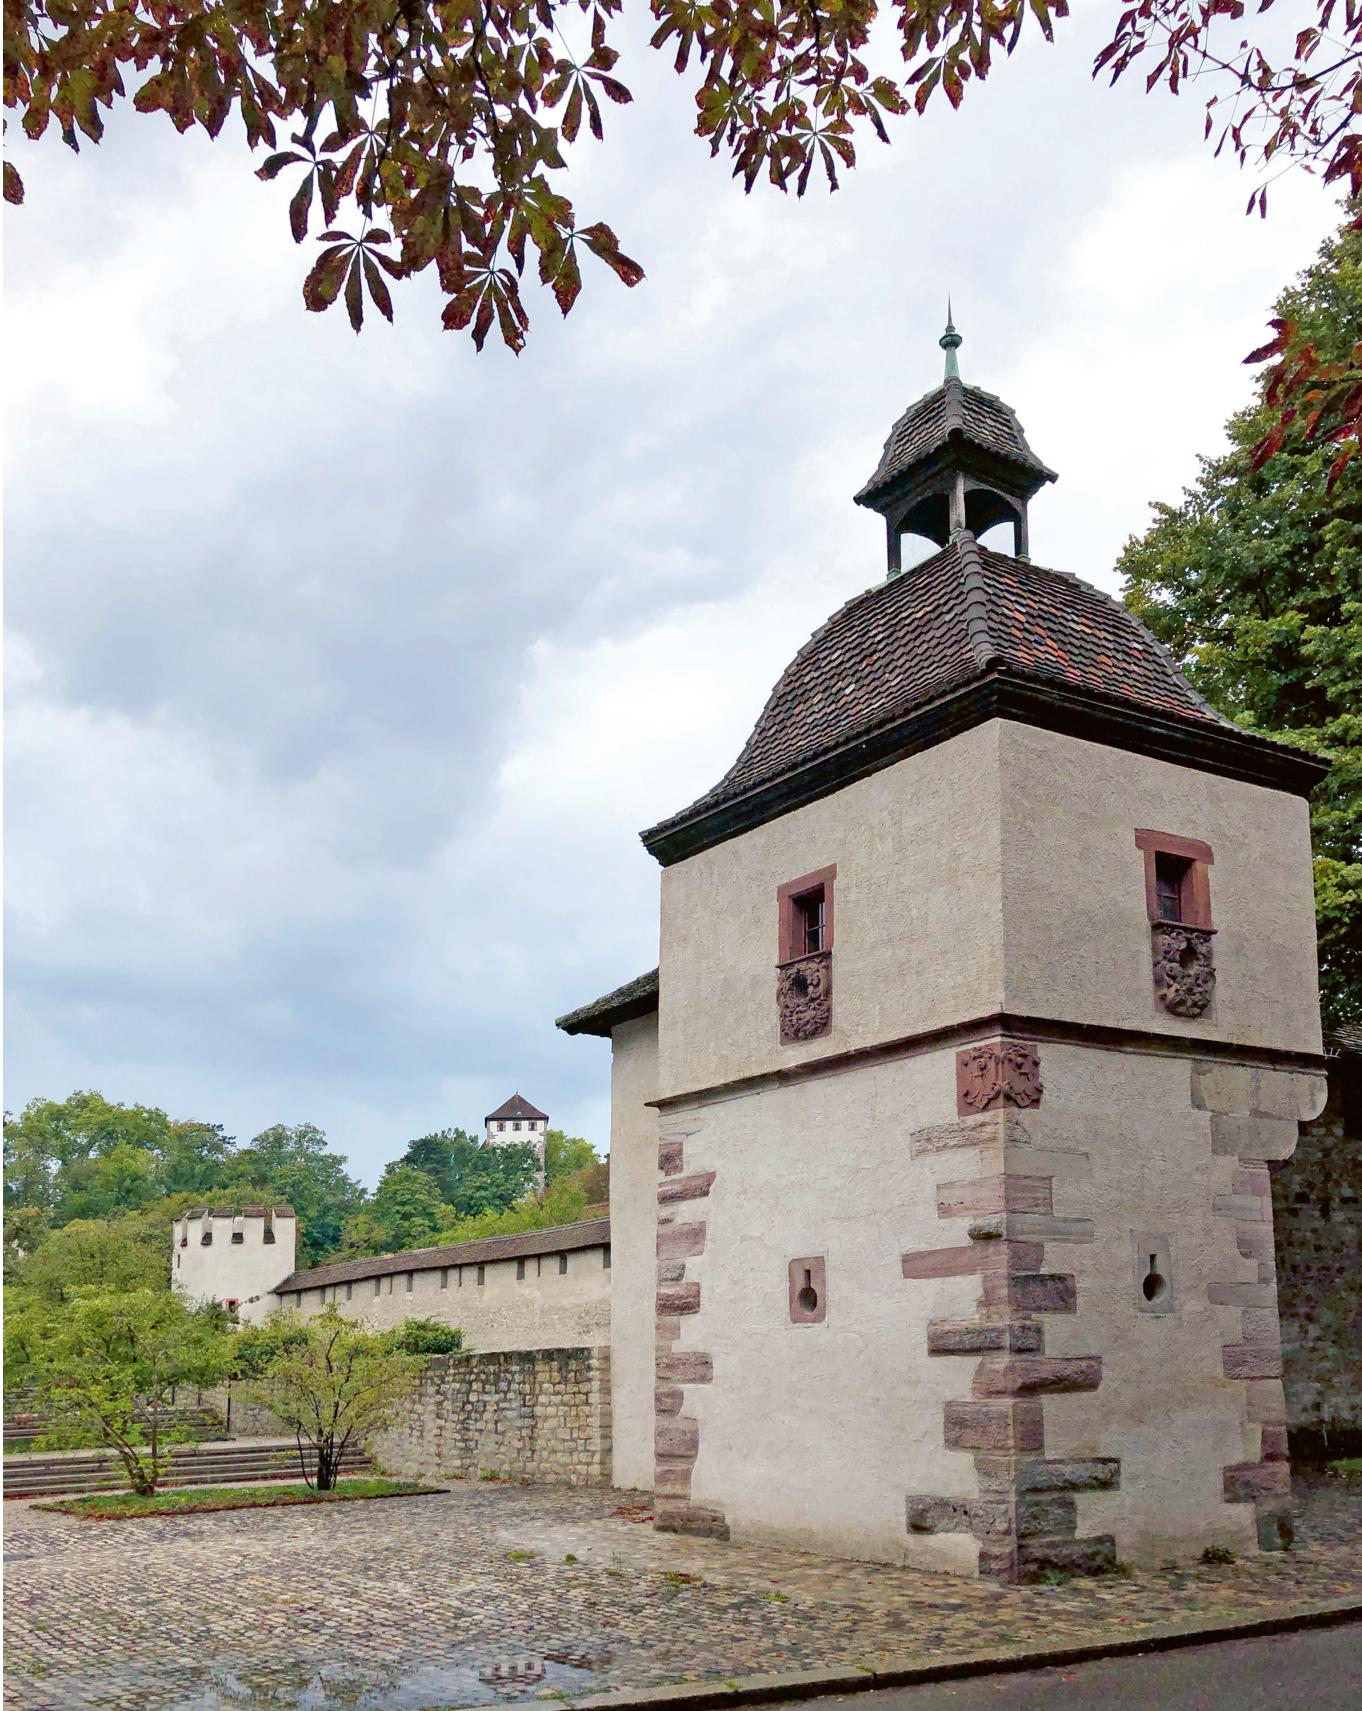
Der barocke Letziturm ist Teil der alten Stadtmauer von Basel. Ursprünglich hatte der Wehrturm mit Schlüsselscharten eine grössere Höhe, doch durch Aufschüttung des Geländes im Jahr 1911 ist er heute niedriger – und hat in seinen Proportionen eingebüsst.

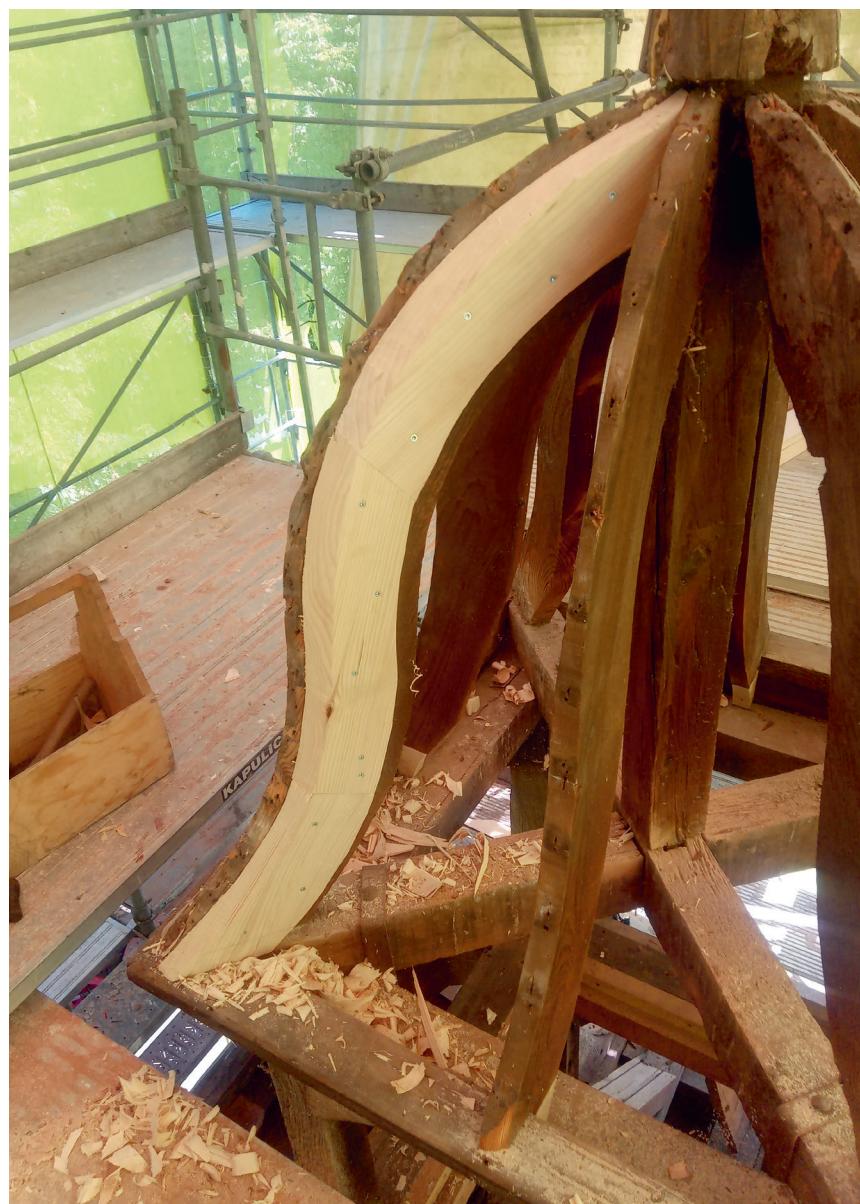
Im Dachreiter wurden die Gratsparren aufgedoppelt. Alle Holzarbeiten sind von Zimmermann Dominik Häüssinger ausgeführt worden – er hat eine Zusatzausbildung zum Handwerker in der Denkmalpflege.

Mitunter hat Zimmermann Dominik Häussinger die Gratsparren aufgedoppelt. Ausserdem wurde das Turmdach neu mit Metallnetzen, die zwischen die Dachreiterständer gespannt sind, taubensicher gemacht. Zuvor konnten sich die Vögel ungehindert einnisten und hinterliessen entsprechend Unmengen an Kot, der bekanntlich grosse Schäden an Gebäuden verursacht. Damit dem Dachstuhl künftig auch kein eindringendes Regenwasser mehr etwas anhaben kann, schützt eine neue Kupferblechabdeckung zwischen Hauptdach und Dachreiter. Selbstverständlich wurde auch die Dachhaut erneuert. Hierfür zog man entsprechend eine Dachdeckerei hinzu. «Die besondere Herausforderung bei diesem Sanierungsprojekt lag darin, sämtliche

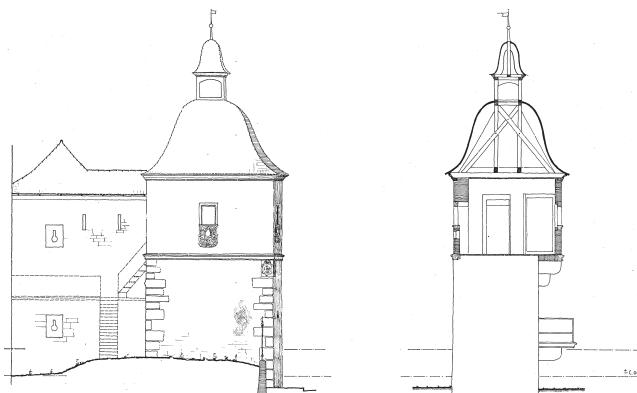
Die historischen Pläne zeigen die Nordansicht, von der Rheinseite aus betrachtet (oben), die Ostansicht sowie den Querschnitt des Letzitürms (Mitte) und die Westansicht des Letzitürms mit dem Schnitt des Wehrgangs (unten).

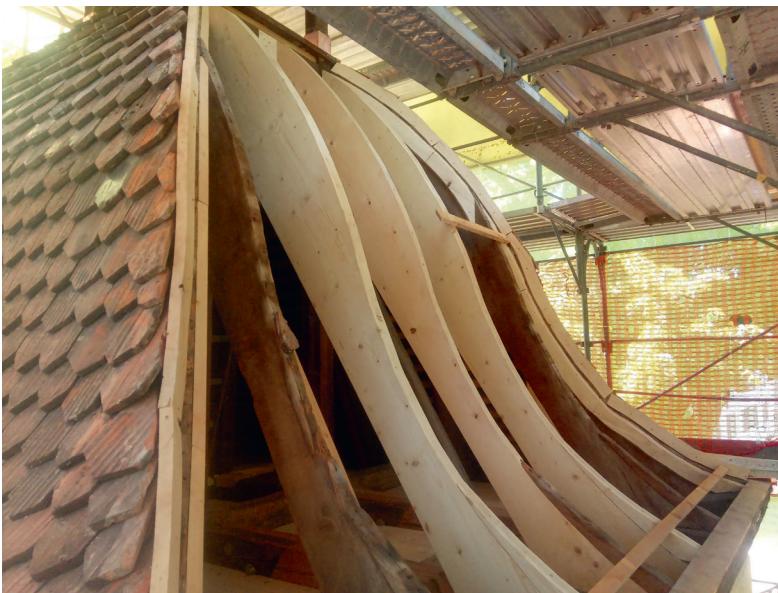
Beim Hauptdach wurden marode Sparren durch Dreischichtplatten (64 mm) ersetzt wie auch zusätzliche Sparren ergänzt. Bei den statischen Bemessungen vertraute das beteiligte Ingenieurbüro auf die fachliche Meinung und die Erfahrungswerte der Zimmerleute.

Um die Konstruktion nicht nur optisch, sondern vor allem statisch wieder auf Vordermann zu bringen, wurden in Absprache mit der Denkmalpflege unterschiedliche Massnahmen getroffen. So sind zum Beispiel beim Hauptdach auf der Nord- und Südseite jeweils zwei zusätzliche Sparren aus Dreischichtplatten (64 mm) ergänzt worden. Die Sparren wurden hierbei mit einer Klaue auf die Mauerschwellen gesetzt und dort sowie am First verschraubt. Außerdem verstärken jetzt Dreischichtplatten (52 mm) unter den Gratsparren die Dachkonstruktion. Die Platten lassen sich – wie alle neuen Bauteile – bei Bedarf wieder einfach demontieren. «Jegliche Holzverbindung sollte handwerklich und reversibel, also ohne Einsatz von Leim, gefertigt sein», erklärt Adrian Zimmermann die Vorgaben der Denkmalpflege.

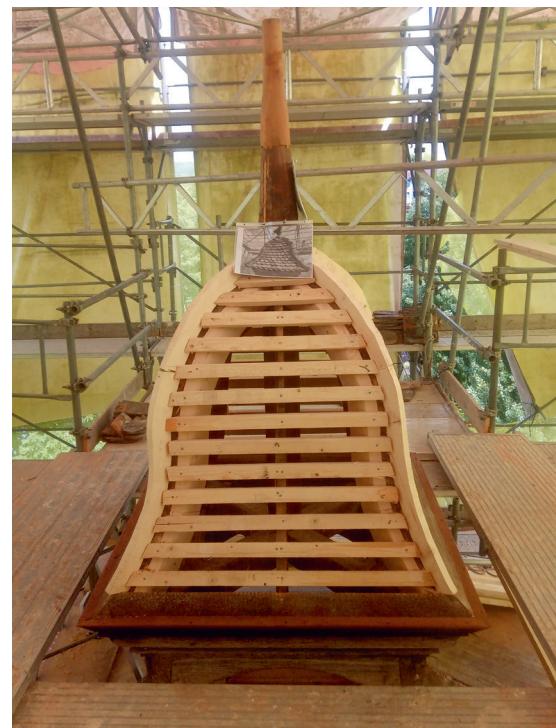
Auch der Dachreiter, die Spitze des Dachs, bedurfte einer Sanierung.

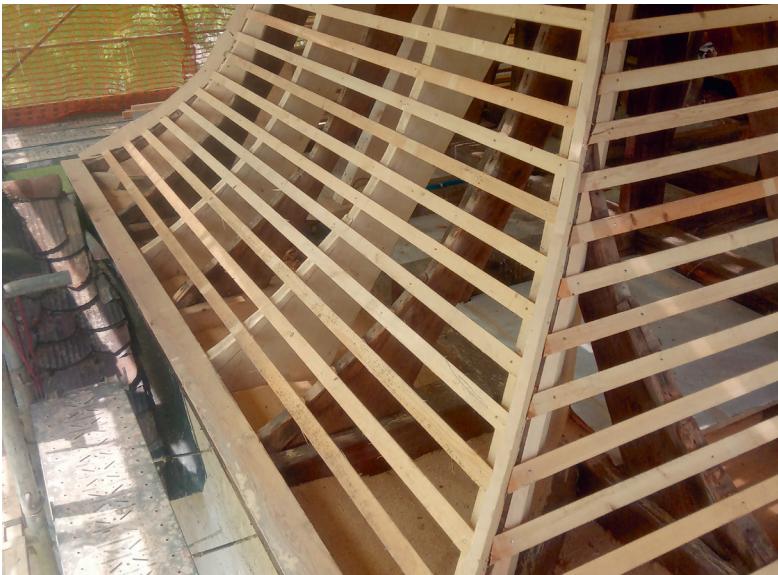
Die Sparren des Hauptdachs mussten ersetzt werden. Eine Dachdeckerei übernahm die Ziegeleideckung.

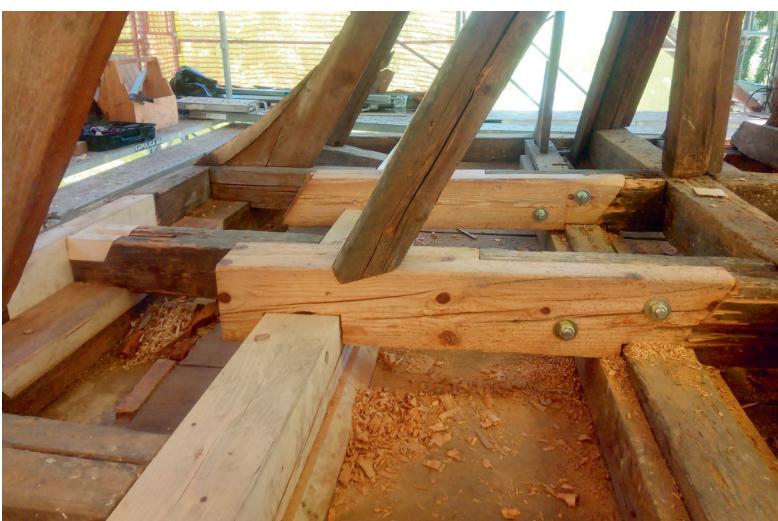
Sofern Balken nur partiell beschädigt waren, konnten Gesundschnitte vorgenommen und die intakten Bauteile durch neue Teilstücke ergänzt werden. Hier der Schwellenkranz des Hauptdachs.

Dort, wo Holzbauteile partiell beschädigt waren, wurden Gesundschnitte gemacht und die noch intakten Bauteile wieder ergänzt. So zum Beispiel bei den Balken des Schwellenkranzes beim Hauptdach. Auch im Bereich des Stichbalkens mussten Ausholzungen vorgenommen werden. Wo Bauteile allerdings zu stark beschädigt oder verfault waren, kam man nicht umhin, sie komplett zu ersetzen. «Neue Holzelemente haben wir nur im Sichtbereich farblich behandelt und dadurch optisch an den Bestand angepasst», so Adrian Zimmermann, «Ansonsten ist klar ersichtlich, welche Holzteile neu sind.» Ein bewusster Entscheid, die baulichen Eingriffe anno 2021 für die Nachwelt ablesbar zu lassen.
